BASE DE DONNEES DES BIENS IMMOBILIERS

Code base données	SA-1-M-a-Un-A2-V1-1
Dénomination	Vestiges du site fortifié, dit « château » de Malmort, à Saorge
Type	Bâtiment
Localisation	Saorge, face au village en rive droite de la Roya
Coordonnées GPS	43°59'07.5" N – 7°32'24" E
Nature	Ouvrage unique
Vocation initiale	Militaire
Vocation actuelle	Autre (Abandon)
Usage initial	Forteresse refuge
Usage actuel	Sans affectation
Propriétaire	Non identifié.
Protection légale	Pas de protection officielle
Mots clés	Saorge, Roya, Malmort, château, forteresse, médiéval, nid d'aigle, tour, rempart, muraille, vestiges

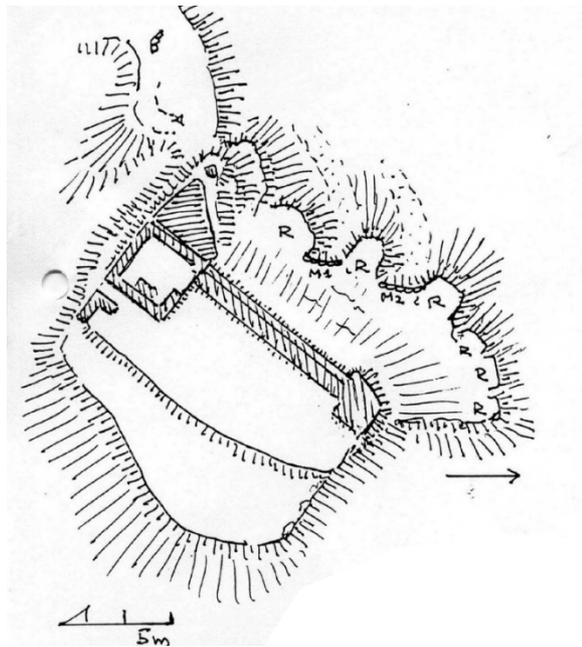
Plan des vestiges du château de Malmort. (Plan © G. Brétaudeau, R. Barbes, H. et G. Guigues, Y. Boutry, J. Cordier, H. et M. Maurel, 2001)

Occupant une arête rocheuse orientée sud-ouest – nord-est, les vestiges du château se présentent sous la forme d'une enceinte trapèze rectangle d'une

trentaine de mètres de long et de 10 à 15 m de large, dans laquelle se trouve une tour d'environ 7-8 m de côté.

Trois faces sont protégées par les à-pics qui les cernent, l'accès à la porte d'entrée sur la quatrième face, très accidenté et protégé par la tour, est précédée d'une incision dans la roche, formant un fossé.

La courtine sur la face nord-ouest est fondée sur une petite plateforme au dessus d'un à-pic. Ce rempart, de 2 m d'épaisseur environ, est encore assez complet. On peut observer à l'extérieur comme à l'intérieur son parement de pierres rectangulaires, grossièrement taillées au marteau et dressées par lits réguliers, ainsi que les trous de boulins. On y voit encore sur de haut de la face externe, la base du parapet d'une cinquantaine de centimètres d'épaisseur qui protégeait le chemin de ronde. On observe une petite avancée bastionnée sur l'angle est, côté Saorge.

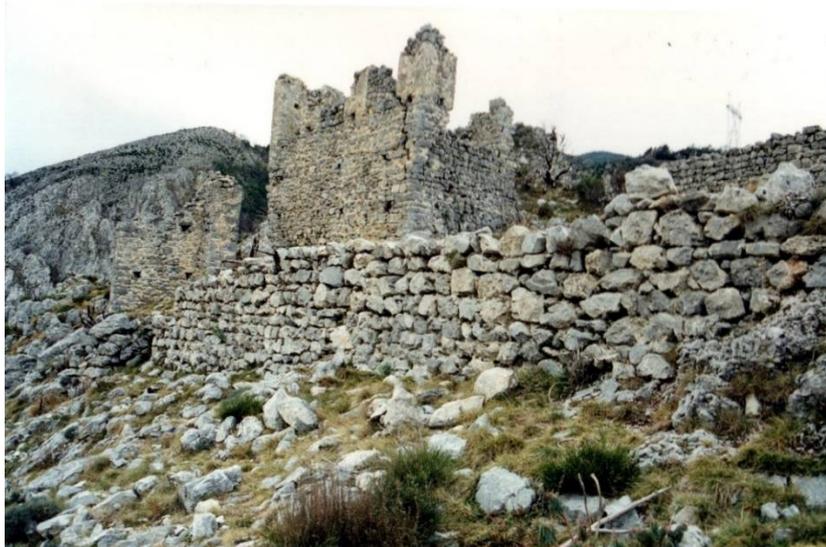
Vue du mur sud-est, au premier plan. (cliché © Patricia Balandier 1995)

Sur la face sud-est, un mur, sensiblement parallèle à la courtine nord-ouest, ferme l'amont d'une pente raide vers la Roya. D'une hauteur modérée, en général moins de 2 m, il réalise le soutènement de la plateforme intérieure de la forteresse. Son appareil, bien que plus grossier rappelle celui de la courtine. Ce mur était vraisemblablement surmonté d'un mur d'enceinte, mais les vestiges au sol et la quantité modérée de pierres gisant au pied ce mur laissent penser qu'il ne s'agissait pas d'une courtine et que la protection naturelle de la forte pente suffisait à assurer la sécurité.

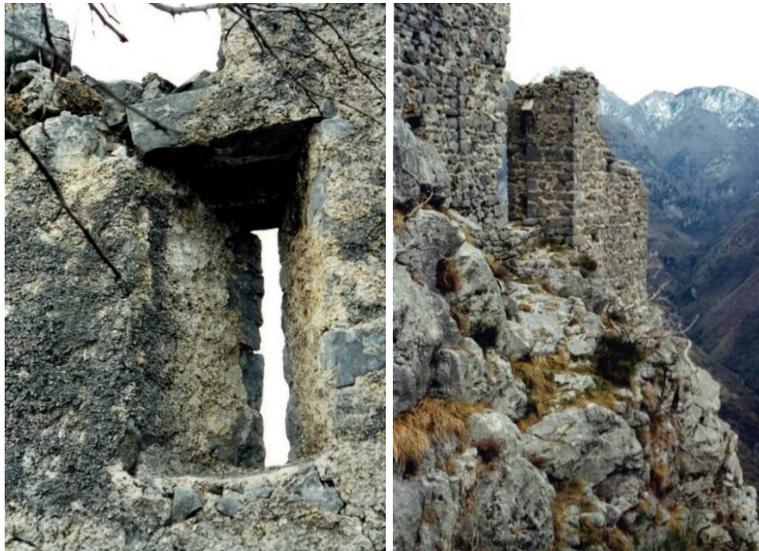
Détail d'ébrasure de meurtrière et porte d'entrée accessible par une pente rocheuse. (clichés © Patricia Balandier 1995)

La paroi sud-ouest où se trouvait l'entrée principale et la tour – logis, s'appuie sur, et intègre une arête rocheuse qui contribue à la sécurité. Les créneaux et meurtrières qui y subsistent donnent une idée de l'aspect qu'a pu avoir le « château ». La roche qui constitue plus de la moitié de cette façade, a limité les travaux de maçonnerie. On observe que cette façade et les autres murs de la tour présentent des parements différents entre eux, et aussi avec ceux de la courtine, ce qui indique vraisemblablement une mise en place progressive de la protection et de l'équipement du site.

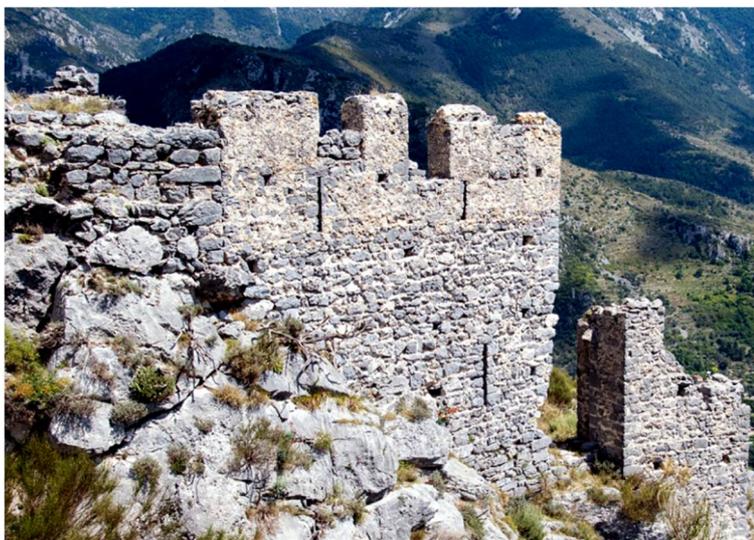
On observe les « maçonneries grossières » rajoutées en 1793, entre les créneaux de la tour, et au nord de la tour (à gauche) pour prolonger la paroi rocheuse. (cliché © Patricia Balandier)

Le rapport du capitaine mentionne la présence de maçonneries récentes dans la forteresse, mal réalisées, qu'il attribue aux Piémontais pendant la guerre contre les français révolutionnaires. Il s'agit vraisemblablement de surélévations visibles côté entrée (entre les créneaux et au nord de la tour).
